Geteste maatregelen

Uit de verschillende mogelijkheden die gevonden waren om het geluid verder te reduceren zijn de volgende meestbelovende maatregelen geselecteerd om te testen op het prototype:

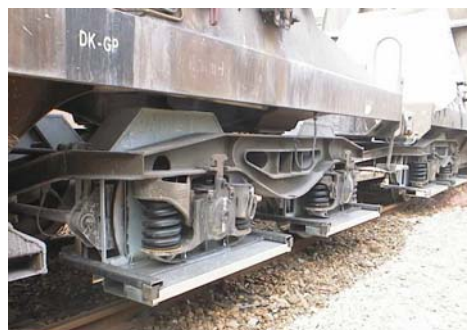
De binnenkant van het schort is voorzien van geluidsdempend materiaal. De geluidsgolven die eerst de omgeving in werden gestraald, worden hierdoor teruggekaatst of geabsorbeerd. In figuren 1 en 2 is dit schematisch weergegeven. Slechts een beperkt deel van het oorspronkelijke geluid kan nog onder het schort doorkomen. In figuur 3 is te zien hoe de schorten er in werkelijkheid uitzien.

Figuur 3: De schorten onder te wagen (foto NedTrain Consulting)

Het toepassen van schorten blijkt grote nadelen met zich mee te brengen. Wanneer onderhoud aan de wielen of remmen uitgevoerd moet worden, zal het schort (deels) moeten worden verwijderd. Daarnaast is het minder goed mogelijk de wielen en remblokken te controleren. Hierdoor zal het toepassen van schorten veel extra onderhoudskosten opleveren. Dit maakt de schorten in aanschaf én gebruik erg duur en onpraktisch.

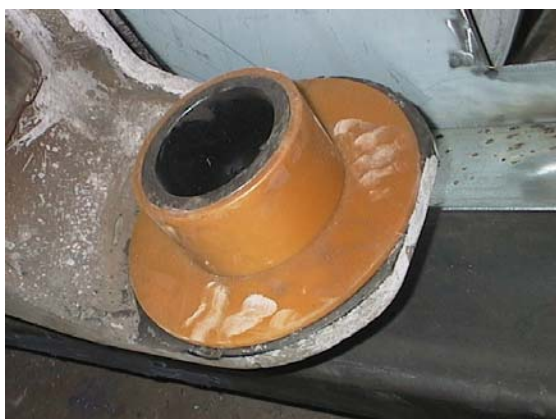
Hoogfrequente trillingen die in het wiel-railcontact ontstaan, worden via de veren ook doorgegeven aan het draaistel van de wagen en kunnen zorgen voor extra geluidsafstraling. De veren zijn niet in staat deze trillingen uit te dempen. Om de doorgifte van deze trillingen zoveel mogelijk te beperken zijn rubber onderleggingen aangebracht tussen wielstel en veren. Door deze onderleggingen worden hoogfrequente trillingen gedempt. Er zijn twee verschillende soorten onderleggingen getest, een hard kunststoffen ring en een metaal-rubber sandwichconstructie. Op onderstaande foto's is te zien hoe deze onderleggingen eruit zien en hoe ze ingebouwd zitten in het veersysteem van de wagen.

Figuur 5: De kunststof onderlegging (foto NedTrain Consulting)

- Het wielschort levert een geluidsreductie op van circa 2 dB(A)
- De TKS veer levert geen geluidsreductie op
- De TKS veer in combinatie met de hard rubberen onderlegging levert circa 1 dB(A) geluidsreductie op
- De TKS veer in combinatie met de metaal-rubberen onderlegging levert geen geluidsreductie op.

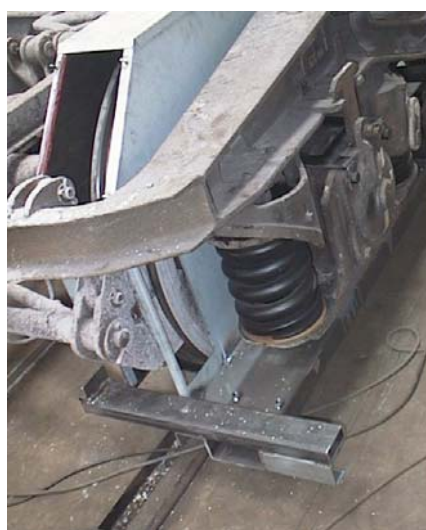
Figuur 6: De kunststof onderlegging ingebouwd (foto NedTrain Consulting)

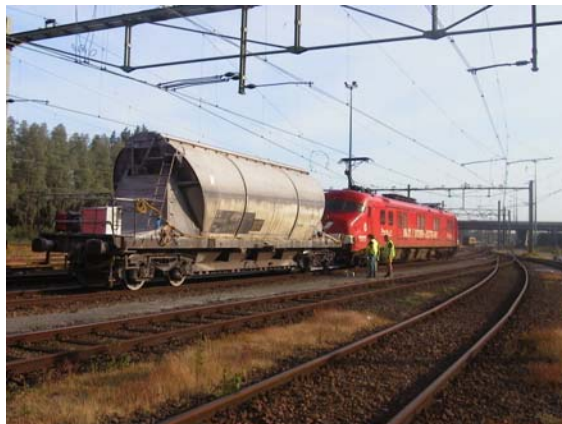
Naast de geluidsmetingen is er ook gemeten welke trillingen en temperaturen er optreden aan het schort. Deze metingen zijn gedaan omdat:

1. Door trillingen vermoeiing (metaalmoeheid) kan ontstaan waardoor het schort afbreekt
2. Door opwarming van de wielen bij beremming kunnen de wielen of schorten overhit raken.

Om uit te sluiten dat dit soort problemen op gaan treden zijn metingen uitgevoerd. Hieruit is gebleken dat er geen ontoelaatbare trillingen en temperaturen in het schort voorkomen.

Figuur 7: De temperatuur en trillingsmetingen (foto NedTrain Consulting)
